Branddoorslag bij woningen nader bekeken

*Naar aanleiding van de woningbranden in Hoofddorp en Zaan-
dam is door de VROM-inspectie gesignaleerd dat de brandwe-
rendheid van woningscheidende wanden bij de aansluiting op de
dakconstructie risico's onvolkomenheden bevatten.*

- door ir. E.W. Janse, ing. F.P.H. Jakobs***

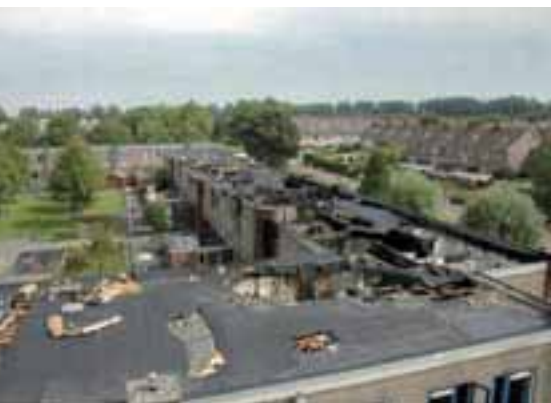
- FIGUUR 1 -

Onvoldoende brandwerende woningscheiding leidt tot uitbranden meerdere woningen (bron foto: VROM-inspectiesignaal').

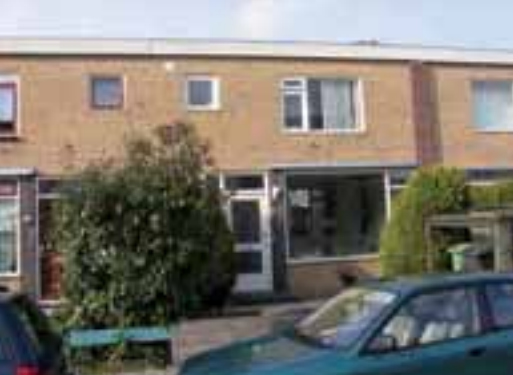
- FIGUUR 2 -

Woning met houten platdakconstructie behoort tot de groep van risico-objecten.

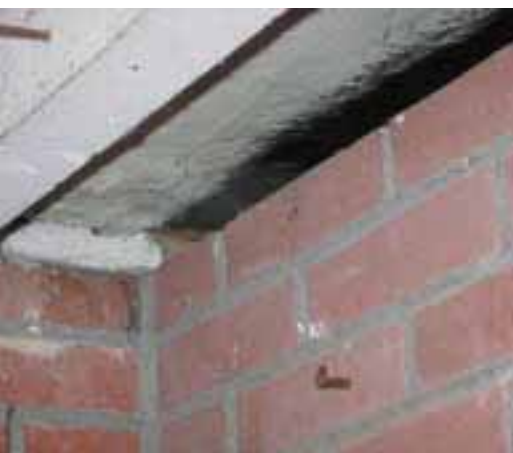
- FIGUUR 3 -

Grote openingen ter plaatse van aansluiting bouwmuur op plat dak.

Bij de eerder genoemde incidenten is gebleken dat bijvoorbeeld houten latten, die worden gebruikt om het platte dak op voldoende afschot te leggen, dwars op de woningscheidende wanden, gaten van enkele cm's hoogte overlieten tussen de onderkant van het dakbeschoot en de bovenkant van de bouwmuur. Deze gaten waren niet zichtbaar door de verlaagde plafonds in de woning en bij de diverse dakrenovaties in het verleden ook niet aan het licht gekomen.

uitgevoerd moet worden geadviseerd aan dit probleem aandacht te besteden omdat dit het moment voor herstel is. Zo kan van buitenaf brandbare isolatie ter plaatse van de bouwmuur worden onderbroken door toepassing van minerale wol en de dakbedekking kan worden afgedekt met een ballastlaag met betontegels.

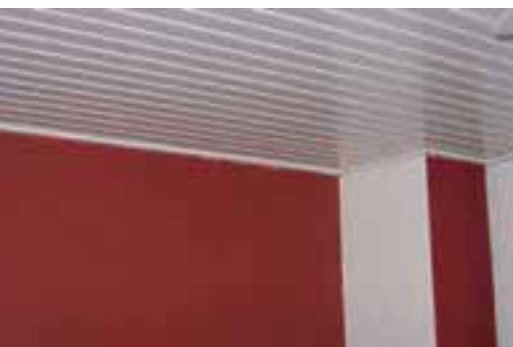
- FIGUUR 5 -

Om te controleren of de bouwmuur boven het plafond onvolkomenheden bevat is in de meeste gevallen nader onderzoek nodig met een endoscoop.

plafonds aangebracht en worden de eventuele onvolkomenheden in de woningscheidende wand aan het oog onttrokken. Bouwtekeningen geven in veel gevallen onvoldoende informatie. Inspecteurs of adviseurs kunnen alleen in de woningen inspecties uitvoeren wanneer dat wordt toegestaan/opgedragen door de eigenaar. Deze inspecties kunnen vaak niet worden uitgevoerd zonder het verlaagde plafond te beschadigen. Immers de aansluiting van de bouwmuur op het dak/boven het verlaagde plafond vormt het kritische element. De eigenaar zal dus toestemming moeten geven om bijvoorbeeld met een endoscoop (een kleine camera die bevestigd is op een flexibele buis) achter het plafond te kijken. Dat betekent dat één of meerdere gaten in het plafond moeten worden gemaakt van enkele mm's doorsnede.
