Brandveiligheid van woningen

- door ir. E.J. Kool*

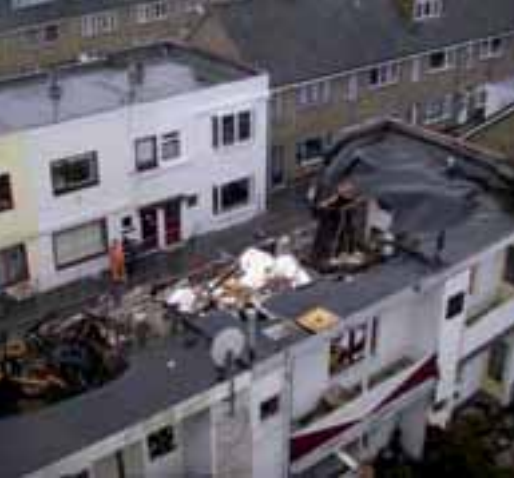
- Foto 1 -

Woningen Zaandam (Team Brandonderzoek gemeente Apeldoorn).

Vorig jaar hebben twee woningbranden, waarbij het vuur binnen korte tijd doorsloeg naar de naastgelegen woningen, veel onrust veroorzaakt. Het betrof branden in eengezinsrijenhuizen in Hoofddorp op 15/16 augustus en op 4/5 oktober 2008 in Zaan-dam. Hierbij waren acht, respectievelijk zes woningen betrokken. In beide gevallen speelde de tekortschietende weerstand tegen branddoorslag van de woningscheidende constructie een belangrijke rol, zoals bleek uit onderzoek door het Team Brandonderzoek Apeldoorn.

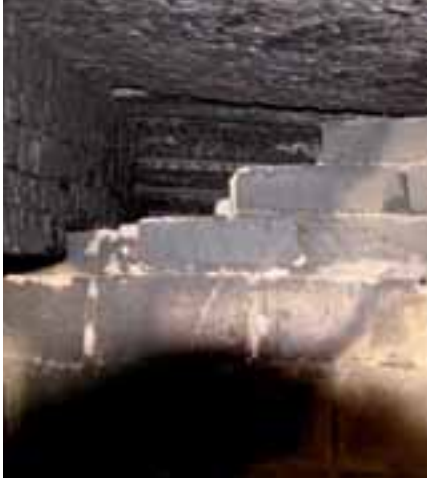
- Foto 2 -

Detail woningscheidende muur (Team Brandonderzoek gemeente Apeldoorn).

De twee recente branden in Hoofddorp en Zaandam betroffen rijenwoningen met een plat houten dak. Het blijkt dat bij deze constructie het metselwerk van de woningscheidende wand niet altijd goed aansluit op het over de woningscheidende wand doorlopende dakbeschoot. Openingen tussen dakbeschoot en metselwerk leiden tot een zeer lage WBDBO. Dit gebrek wordt over het algemeen niet gecompenseerd door de brandwerendheid van het plafond onder het platte dak. Tot 1980¹ zijn er in ons land zo'n 155.000² woningen van dit type gebouwd. Het is uiteraard niet gezegd dat alle woningen van dit type een tekortkoming in de WBDBO hebben. Ook bij rijenwoningen met een hellend dak van houtachtig materiaal kunnen gebreken in de WBDBO voorkomen. Dit kan bijvoorbeeld komen door het niet goed aansluiten van de woningscheidende wand op het dakbeschoot. Ook komt het voor, vooral bij oudere woningcomplexen, dat er een doorlopende loze ruimte boven meerdere naast elkaar gelegen woningen is waarlangs een brand zich kan uitbreiden.

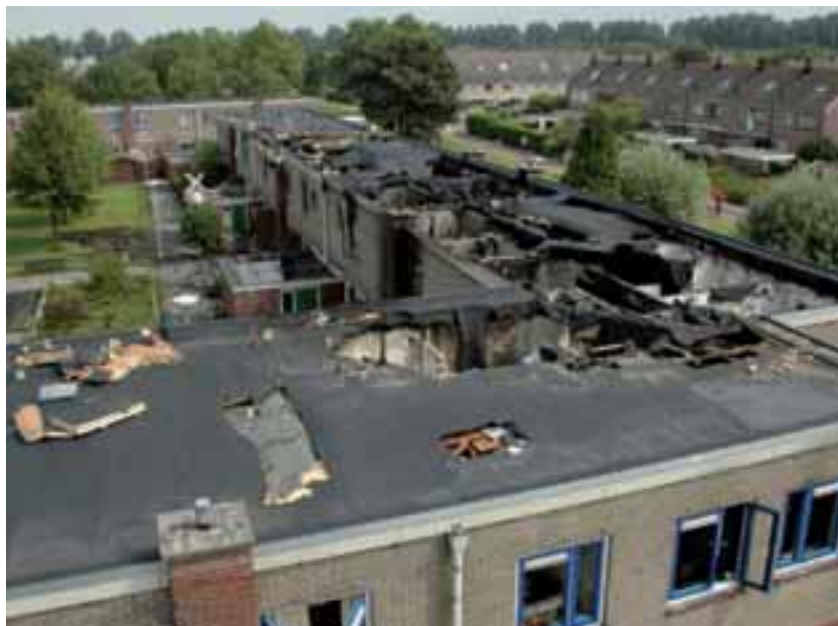
- Foto 3 -

Woningen Hoofddorp (Team Brandonderzoek gemeente Apeldoorn).
